ANALISIS KERUSAKAN PADA SUDU TURBIN GAS

Tulisan ini meneliti kerusakan yang terjadi pada sudu turbin gas yang digunakan untuk pembangkit tenaga listrik. Material sudu adalah Inconel 617 yang merupakan material dengan bahan dasar Nikel. Material yang diamati telah beroperasi lebih dari 50.000 jam. Pemeriksaan dilakukan dengan metode pemeriksaan visual, pemeriksaan metalurgi yang mencakupi pemeriksaan dengan mikroskop optik, mikroskop elektron scanning dan X-ray Fluorescence (XRF). Dari pengamatan visual ditemukan adanya logam oksida, sodium dan sulfur. Terlihat juga adanya gejala korosi dan erosi. Berdasarkan analisis struktur mikro, ditemukan adanya lapisan tipis karbida dan terbentuknya butir presipitasi γ' kasar yang menjadi penyebab menurunnya kekuatan sudu. Ditemukan juga rongga mikro yang menjadi titik awal terjadinya kegagalan creep.

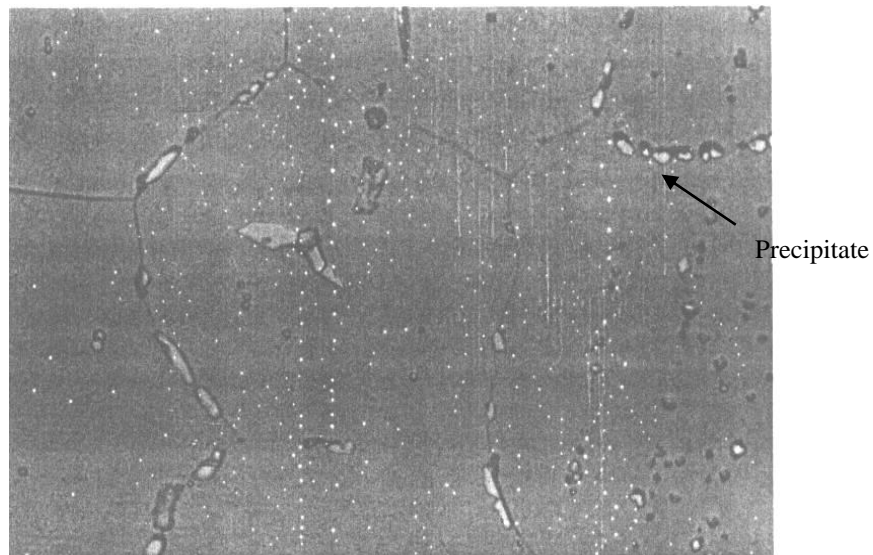
Pada gambar 1 terlihat terjadinya pengkasaran batas butir dan terbentuknya presipitasi, yang disebabkan oleh pemakaian. Gambar diambil menggunakan mikroskop optik.

Gambar 1. Foto sampel dengan menggunakan mikroskop optik. (500x).

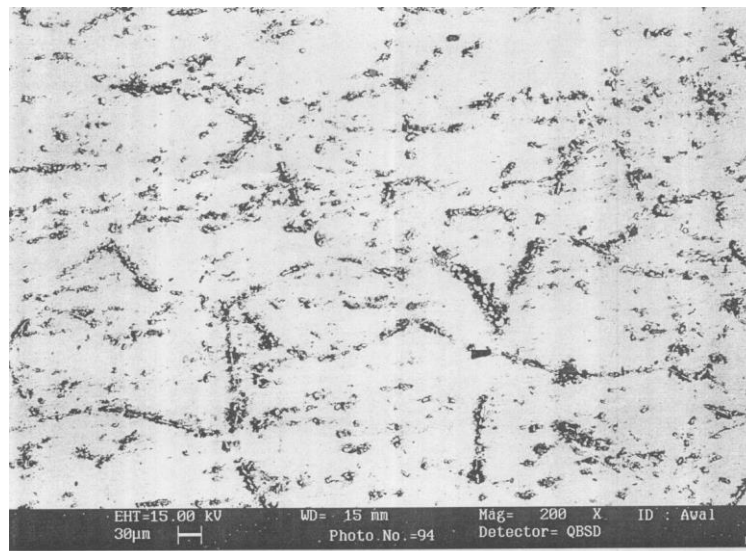
Gambar 2. Foto sampel dengan menggunakan mikroskop elektron *scanning*. (200x)

Dari gambar 2, terlihat banyak rongga mikro (porositas) yang merupakan *dekohesi intergranular* karbida. Rongga mikro akan menjadi titik awal mekanisme kegagalan *creep*.

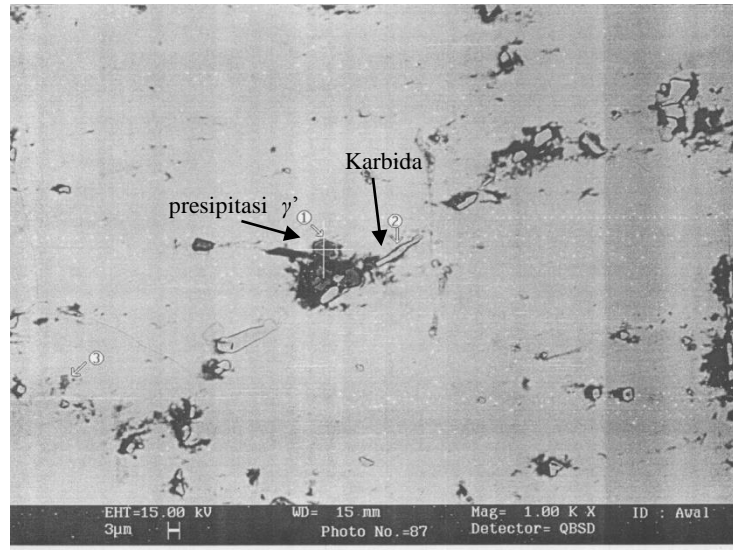
Gambar 3. Foto sampel dengan menggunakan mikroskop elektron *scanning*. (1000x)

Dari hasil uji XRF pada titik 1 (gambar 3), didapat bahwa titik ini dominan dengan unsur Ti (90,38%) sehingga titik ini merupakan fase presipitasi γ' yang berbentuk kasar. Analisis XRF pada titik 2 (gambar 3), menunjukkan bahwa daerah tersebut mempunyai konsentrasi Karbon yang tinggi yaitu: 1,58%, dimana seharusnya konsentrasinya adalah 0,07%. Presipitasi karbon ini hampir dijumpai pada semua batas butir (gambar 1 dan 2). Adanya presipitasi karbon ini akan menurunkan kekuatan material yang dapat mencapai 30% (Sugianto), dan pada akhirnya akan dapat dengan cepat merusak bahan. Titik 3 pada gambar 3 dominan dengan unsur Ni dan Cr yang merupakan presipitasi dari senyawa Cr dengan Ni.

Yang perlu dicermati adalah adanya lapisan karbida di batas butir. Pembentukan presipitasi karbida bersamaan dengan degradasi fase presipitasi γ' pada batas butir akan menyebabkan perapuhan bahan sehingga memicu terjadinya mekanisme *creep* dan mengakibatkan inisiasi dan perambatan retak *intergranular*. (Sugianto). Pembentukan senyawa karbida diakibatkan oleh sudu yang beroperasi pada suhu sangat tinggi di atas suhu normalnya (± 850 °C). Rybnikov (2005) menyebutkan bahwa pembentukan senyawa karbida timbul ketika suhu kerja sudu mencapai 1050 °C. Diperkirakan naiknya suhu kerja sudu disebabkan oleh terganggunya sistem pendinginan di pipa saluran yang disebabkan oleh tangkai berbahan keramik yang tak dapat dibuang, sisa-sisa pengecoran, kotoran-kotoran, dan sebagainya. Kenaikan suhu kerja di atas suhu normalnya akan secara drastis merusak ketahanan mekanik material, dan pada akhirnya akan menurunkan ketahanan fatigue logam sehingga logam dengan mudah dapat mengalami keretakan.

Untuk mencegah timbulnya presipitasi karbida pada batas butir, maka operator turbin harus selalu menjaga suhu kerja turbin dalam batas normal sehingga sudu turbin tidak cepat menjadi rusak.
