## PROSES DESAIN UNTUK MENGURANGI *DOWNTIME TEST BENCH* AKIBAT REPOSISI DAN KEBOCORAN MUFFLER

Herry Susanto<sup>1</sup>, Didik Sugiyanto<sup>2</sup>, dan Kokoh T.B. Nainggolan<sup>3</sup>

<sup>1,2</sup>Dosen Program Studi Teknik Mesin, Universitas Darma Persada

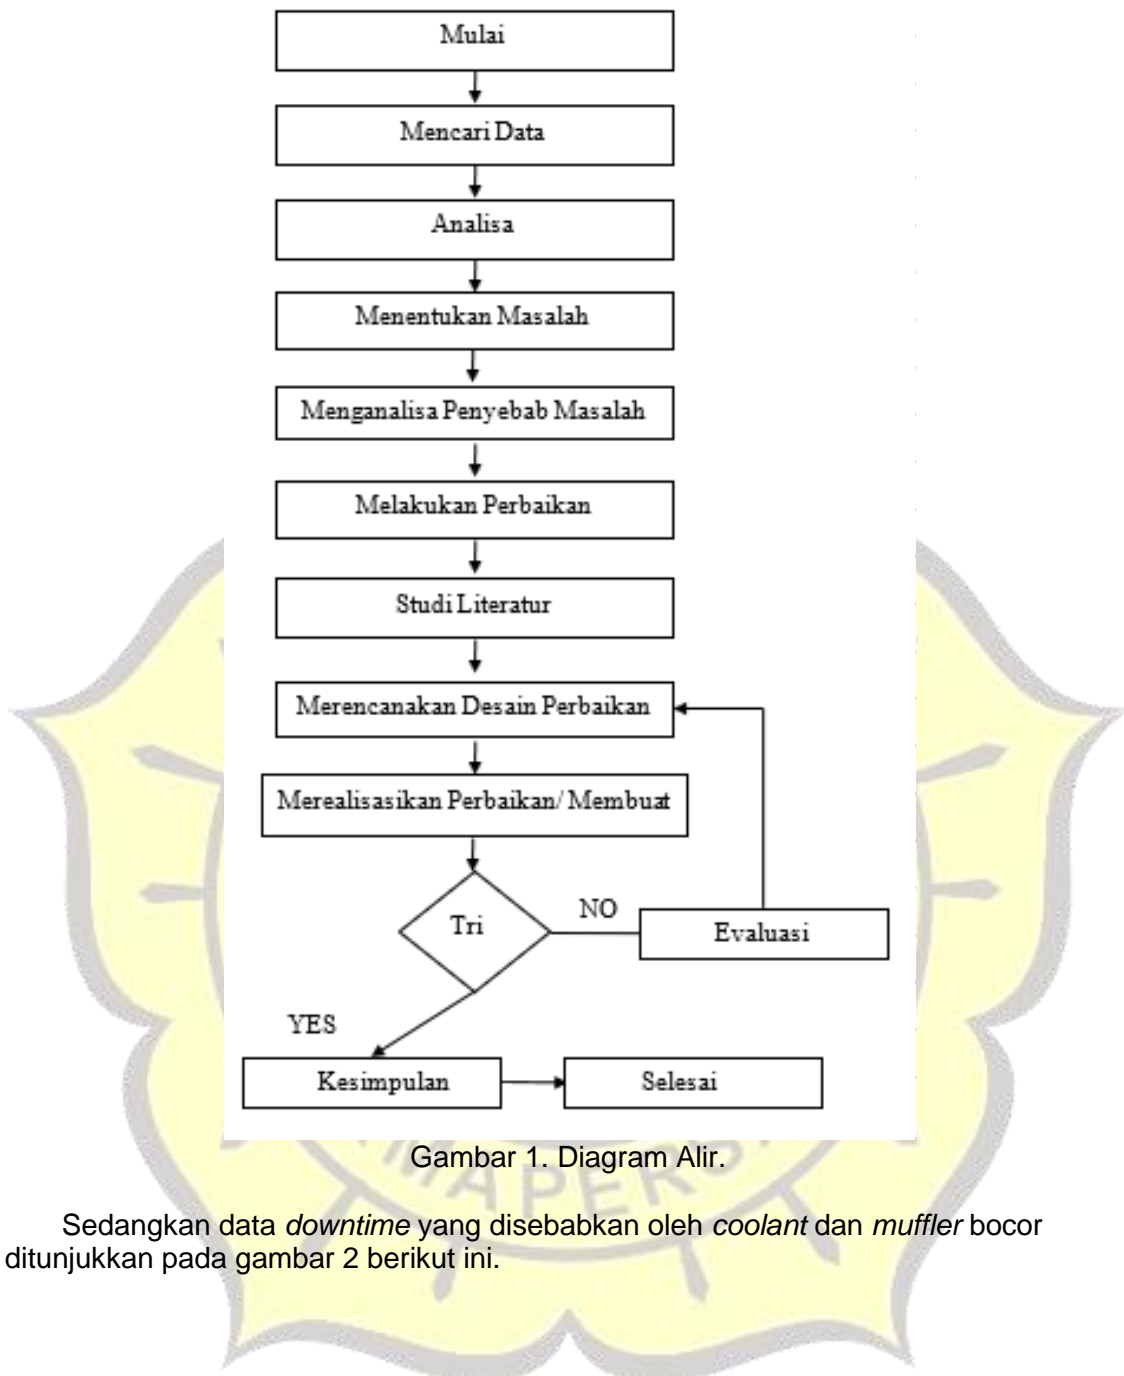
Gambar 1. Diagram Alir.

Proses perbaikan komponen *Muffler* terlihat seperti pada diagram alir seperti terlihat pada gambar 1 berikut:

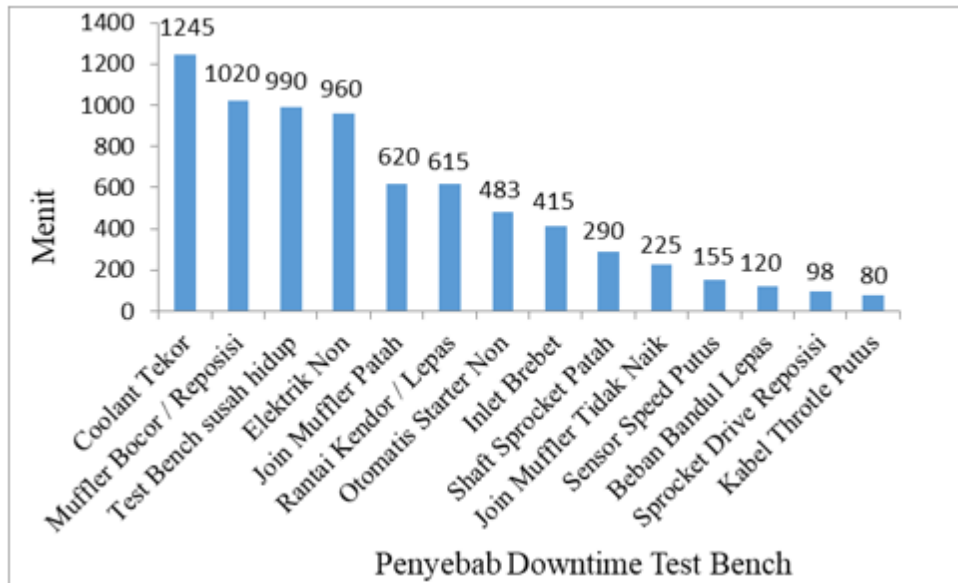
Gambar 2. Grafik Symptom Downtime Final Inspection.

Sedangkan data *downtime* yang disebabkan oleh *coolant* dan *muffler* bocor ditunjukkan pada gambar 2 berikut ini.

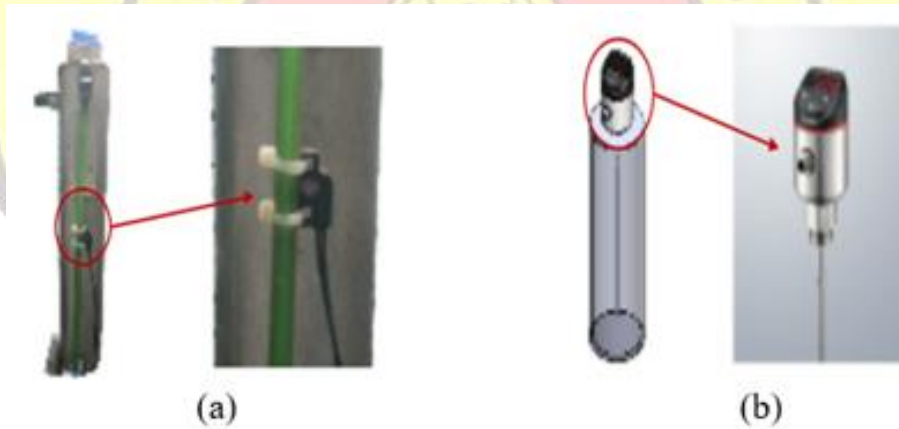
Gambar 3. Sensor Inframerah (a) dan *Float Level Transmitter* (b).

Untuk cairan *coolant* yang disalurkan, membawa kotoran pada area sensor inframerah. Perbaikan yang dilakukan dengan menguras *coolant*, pembersihan pada filter *coolant*, dan penggantian selang pada area sensor inframerah terlihat pada gambar 3.

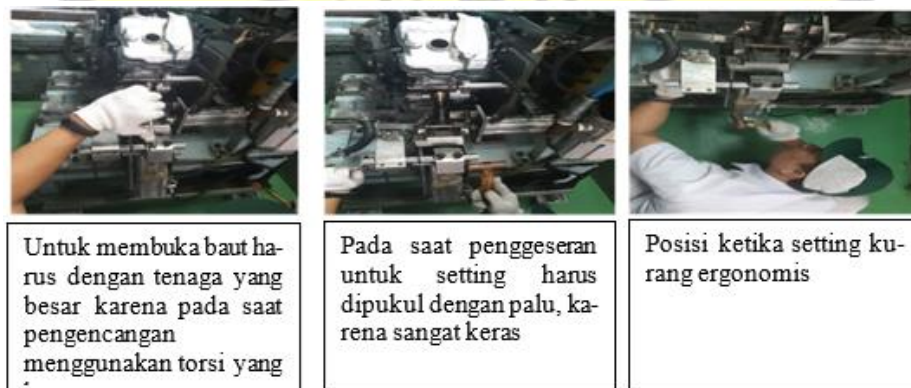
Gambar 6. Proses Pengecekan *Engine Noise* sebelum perbaikan *Muffler*.

Pengamatan yang dilakukan sebelum perbaikan, terjadi *downtime* selama 1.020 menit, terjadi kebocoran antara *Cylinder Head* dengan *attachment Muffler*, *setting Muffler* reposisi  $\pm$  60 menit, ekspor PT. AHM terhambat, proses *setting* dengan cara dipukul menggunakan palu, hasil pembakaran dari *engine* sebagai akibat terjadinya kebocoran terhirup oleh operator yang dapat mengganggu proses pengikatan oksigen dalam darah, dan *Muffler* bocor mengganggu proses pengecekan *engine noise*. Pengecekan *engine noise* sebelum perbaikan *Muffler* terlihat pada gambar 6 berikut ini.
